نوع مقاله: یادداشت فنی

بررسی ساختمان‌های تخریب شده و آسیب‌دیده زلزله زنده‌جان؛ مطالعه موردی: روستاهای زلزله‌زده ولسوالی زنده‌جان ولایت هرات - پاییز ۱۴۰۲

A Study on Destroyed and Damaged Buildings in Zindajan Earthquakes; Case Study: Earthquake Affected Villages of Zindajan District, Herat Province-Fall 1402

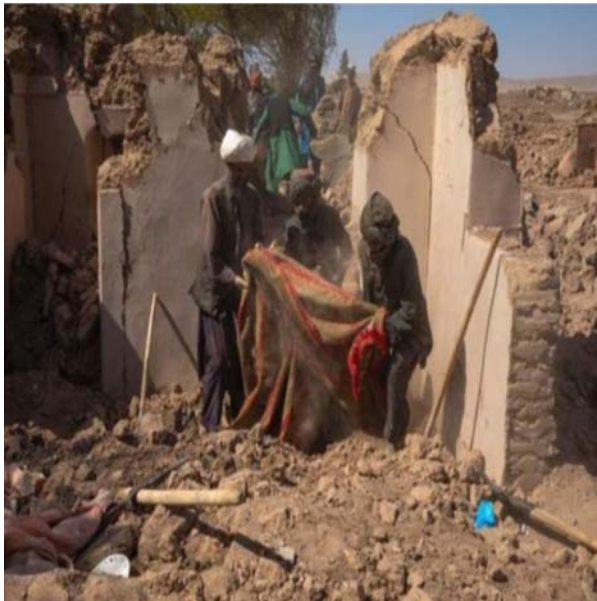
شکل (۱): تخریب خانه گلی در روستای سربلند ولسوالی زنده‌جان.

در بررسی آسیب‌های وارده ناشی از عملکرد سقف بر ساختمان‌های خسارت‌دیده از زلزله زنده‌جان ولایت هرات، ساختمان‌های سنتی ساخته شده از خشت و گل «با پلان مربع» و یا نیم‌استوانه «با پلان مستطیل» بدون هرگونه عنصر متصل کششی یا مهارتی روی دیوار قرار گرفته بودند (شکل‌های ۱ و ۲). عدم انسجام و یکپارچگی سقف، عدم وجود تکیه‌گاه‌هایی مطمئن برای سقف، مصالح سنگین با مقاومت نسبی بسیار کم «عدم مقاومت در کشش اعمال شده» موجب شده‌اند که با توجه به بزرگی زیاد زلزله، این گونه خانه‌ها با تعداد بسیار زیاد تخریب گسترده و فراگیر داشته باشد که متأسفانه ۹۵ درصد تلفات از فروریختن سقف خانه‌های گلی ثبت گردیده است (Gernot, 2001).

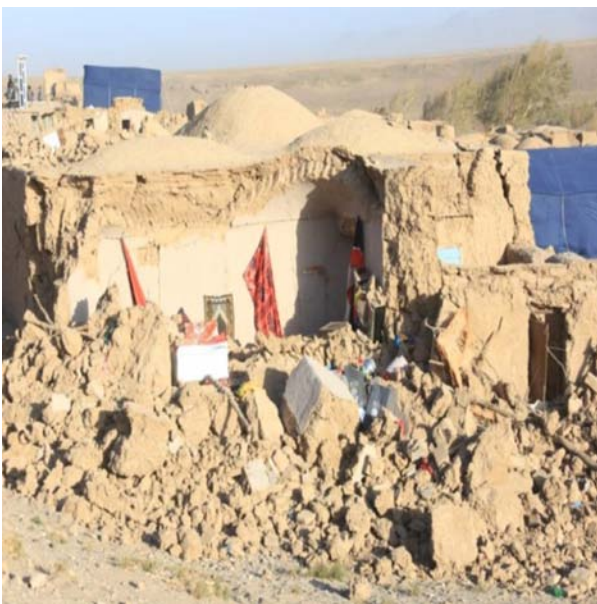
شکل (۲): تخریب خانه گلی در روستای کجکال ولسوالی زنده‌جان.

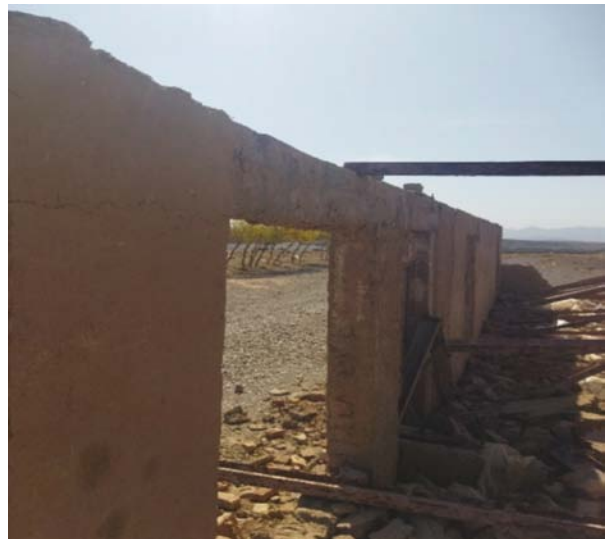
هیچ‌یک از توصیه‌های آیین‌نامه‌ها مربوط به زلزله کوچک‌ترین توجهی نشده است. ساختمان‌هایی که نه دارای مهاربندی‌های ضربدری در سطح سقف، نه دارای تکیه‌گاه‌های مناسب برای تیرها در دهانه آخر و نه دارای کلاف‌بندی افقی در زیر سقف هستند. بدین ترتیب است که در تمام مناطق زلزله‌زده مواجه شدن با هرگونه ناهنجاری و آسیب در این سقف‌ها دور از انتظار نبود. عدم استفاده از پطاق و یا پطاق ضعیف و عدم مهاربندی در دهانه آخر طاق‌های ضربی موجب اعمال رانش سقف در این دهانه‌ها و فروریختن آن شده است (شکل‌های ۳ و ۴).

شکل (۳): تخریب خانه با پوشش طاق ضربی در روستای وردک‌ها ولسوالی زنده‌جان.

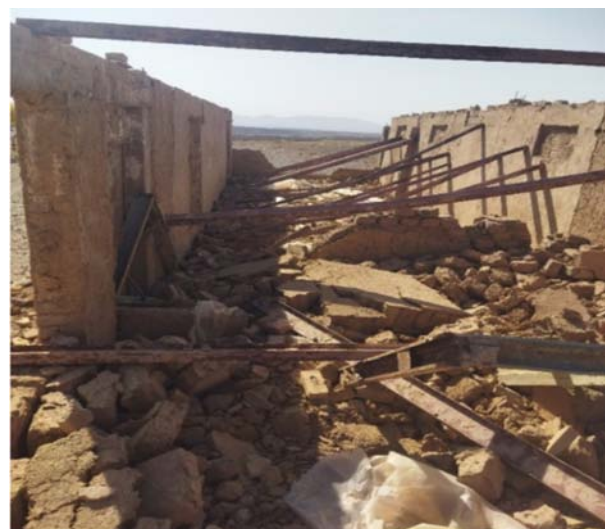
شکل (۴): تخریب خانه با پوشش طاق ضربی در روستای وردک‌ها ولسوالی زنده‌جان.

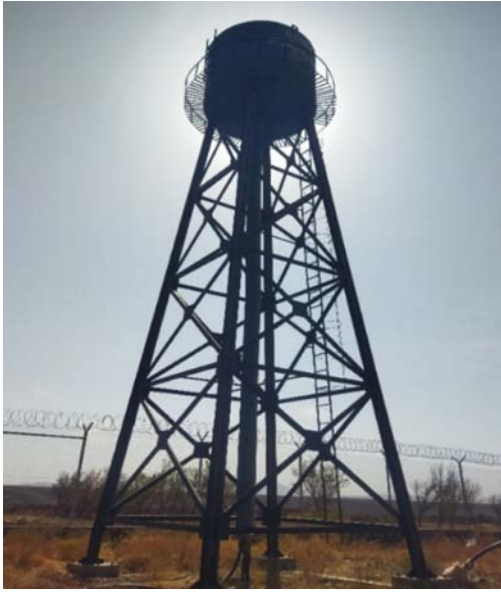
- عملکرد خوب بادبندهای ضربدری داخل قاب و عدم رها شدن ورق اتصال بادبند از محل جوش (شکل‌های ۷ و ۸). بادبندها در سازه‌های فلزی در مقابل نیروی افقی یا جانبی مانند زلزله عمل می‌کنند که در اینجا تأثیر بادبندها در مقابل نیروی زلزله به خوبی مشاهده می‌شود که باعث پایداری سازه شده است (Buckle, 2000)؛

شکل (۷): سازه فلزی در روستای وردک‌ها ولسوالی زنده‌جان.

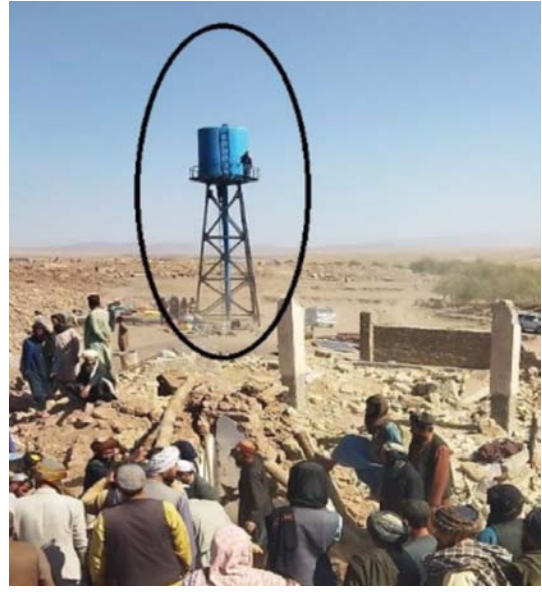
شکل‌های (۵) و (۶) دو سازه فلزی ذخایر هوایی آب در دو روستای زنده‌جان را نشان می‌دهد. دلایل پایداری سازه‌های فلزی (ذخایر هوایی آب) در ذیل آمده است.

شکل (۵): سازه فلزی در روستای نایب رفیع ولسوالی زنده‌جان.

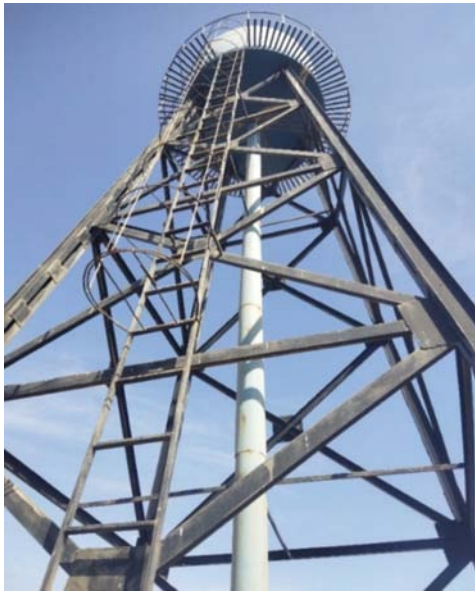
شکل (۸): موجودیت بادبندهای ضربداری در سازه فلزی.

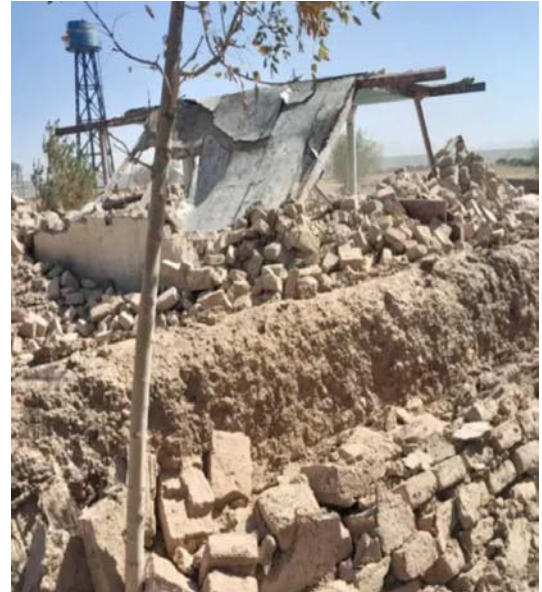
شکل (۶): سازه فلزی در روستای وردک‌ها ولسوالی زنده‌جان.

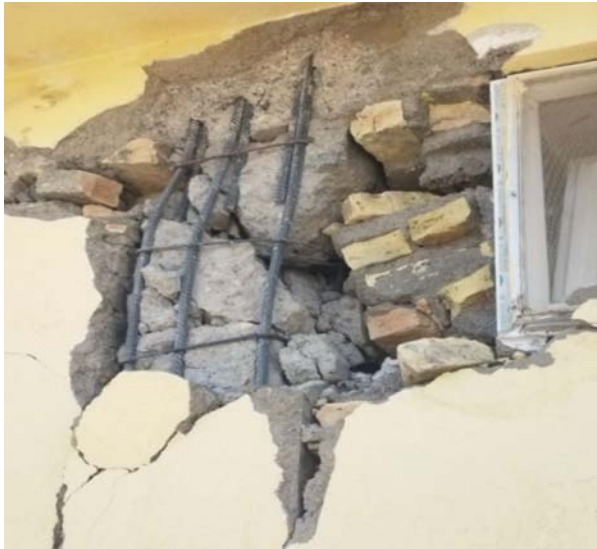
علاوه بر سازه‌های فلزی تعداد اندکی ساختمان‌های بتنی نیز به چشم می‌خورد که بعضی از مساجد و درمانگاه‌ها را شامل می‌شد. ساختمان‌های بتنی به صورت جدی آسیب‌دیده ولی با وجود آسیب‌های بسیار جدی بازهم پایداری خود را حفظ نموده و سقف بر روی ساکنان فرو نیامده است. در اینجا علت آسیب‌های وارده بر ساختمان‌های بتنی را مورد بررسی قرار می‌دهیم (شکل‌های ۱۱ و ۱۲).

شکل (۱۲): آسیب شدید ستون ساختمان بتنی در روستای وردک‌ها.

– عدم طراحی سازه‌های مذکور در برابر نیروهای افقی مانند زلزله برخلاف سازه‌های فلزی: هیچ کدام از سازه‌های فوق در مقابل نیروی‌های افقی طراحی نشده بودند. معمولاً در سازه‌های بتنی در مقابل بارهای جانبی از دیوار برشی استفاده می‌شود (شکل ۱۳) که همه سازه‌های بتنی فوق بدون دیوار برشی طراحی شده بودند. از سوی دیگر ستون‌ها نیز دارای ابعاد مناسب جهت برداشت نیروی افقی طراحی نشده بودند و مقاومتی کافی از خود در برابر زلزله نشان نداده‌اند (Foroughi, 2017).

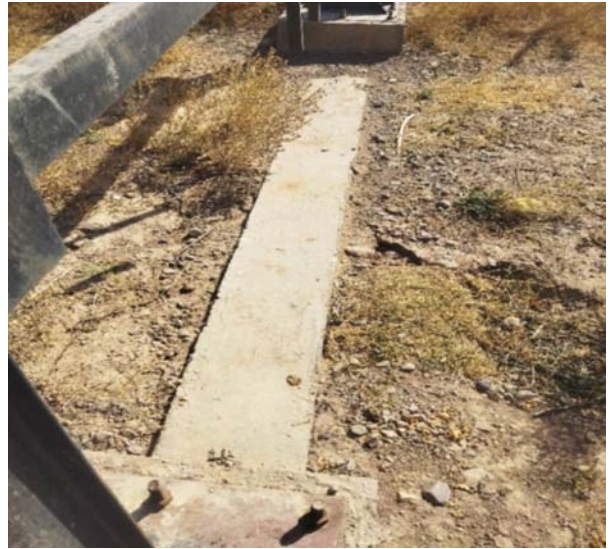
- اتصال ستون به فونداسیون و عدم جدا شدن از فونداسیون در حین نیروی لرزه‌ای (شکل‌های ۹ و ۱۰)؛
- مقاومت ستون فلزی در برابر نیروی برشی اعمال شده؛
- مقاومت کافی اتصال تیر به ستون و رها نشدن از محل جوش؛
- طراحی فونداسیون در مقابل نیروهای عمودی و افقی؛
- داشتن آب در داخل مخزن و عملکرد آب برخلاف نیروی جانبی که باعث خشنی کردن نیروی زلزله شده است (ASCE/SEI 7-16).

شکل (۹): اتصال ستون به فونداسیون در سازه فلزی.

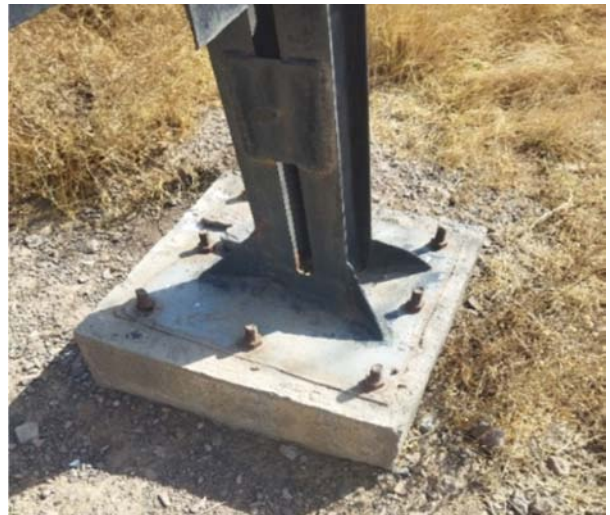
شکل (۱۰): اتصال ستون به فونداسیون در سازه فلزی.

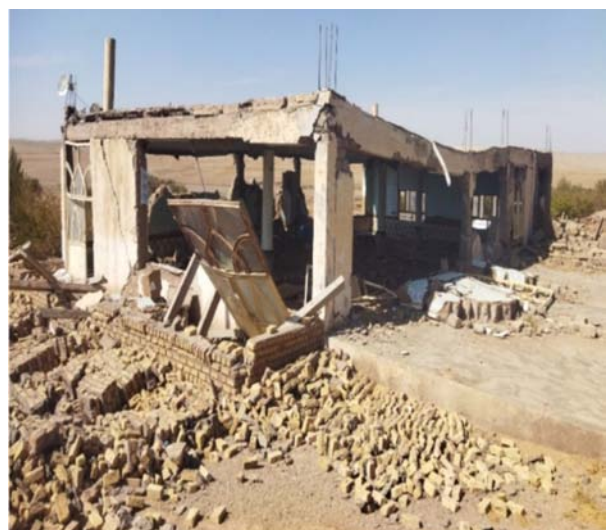
شکل (۱۱): آسیب شدید ساختمان بتنی در روستای کشکک.

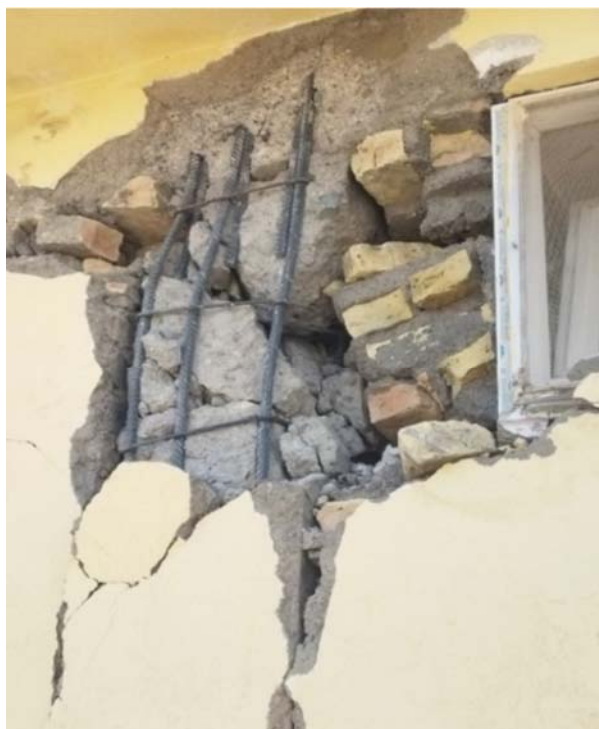
- **فاصله بیش از اندازه مجاز میان خاموت‌ها:** خاموت‌ها وظیفه افزایش استحکام میلگردها را دارند. در ستون‌ها با استفاده از خاموت مقاومت ستون افزایش پیدا می‌کند. از دیگر کاربردهای خاموت می‌توان به جلوگیری از خم شدن میلگرد در برابر نیروهای برشی اشاره کرد؛ خاموت با طول میلگردهای اصلی باعث افزایش مقاومت آنها می‌شود. در طراحی ستون‌ها فاصله خاموت‌ها نباید بیش از اندازه باشد که در ساختمان‌های بتنی مناطق مورد مطالعه فاصله میان خاموت‌ها بیش از اندازه بوده که باعث تخریب ستون شده است (Shahmohammadi, 2004) (شکل‌های ۱۶ تا ۱۸).

شکل (۱۷): عدم رعایت فاصله خاموت‌های ستون در ساحه زلزله زده.

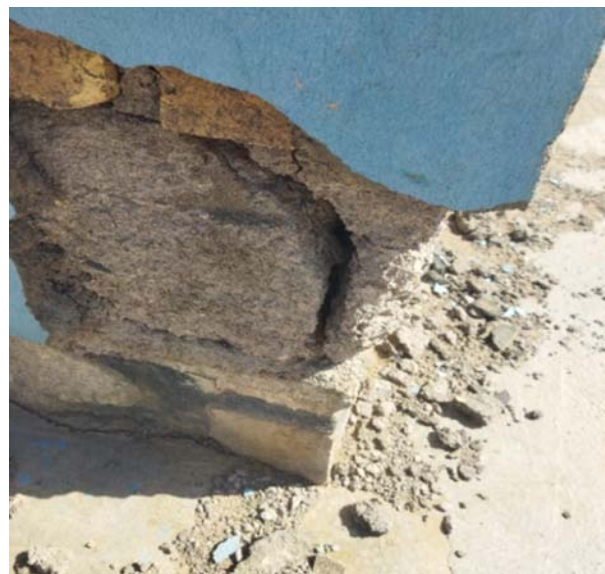
– کیفیت بتن: موارد متعدد تخریب و ناهنجاری‌ها در نقاط مختلف کلاف نشان‌گر کیفیت نامطلوب بتن است. مصالح نامرغوب، دانه‌بندی نامناسب، مقدار کم سیمان، میزان

زیاد آب و ویریه نشدن و در نتیجه تخلخل و پوکی بتن، از جمله عوامل مؤثر در ایجاد این ناهنجاری‌ها هستند (ACI CODE-318-19, 2022) (شکل‌های ۱۴ و ۱۵).

شکل (۱۴): نمونه از کیفیت بتن یک مدرسه در روستای سیا آب.

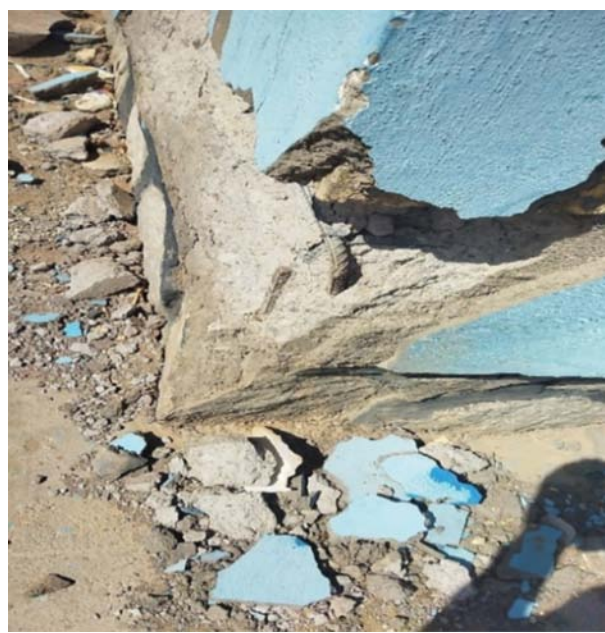
شکل (۱۵): نمونه از کیفیت بتن یک مدرسه در روستای سیا آب.

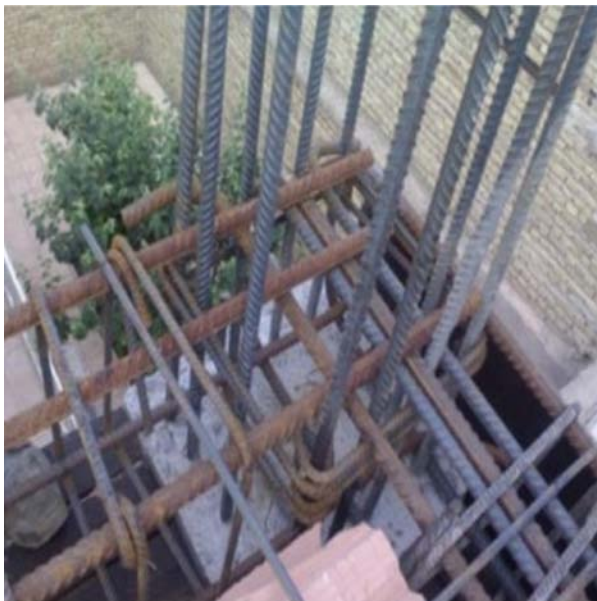
شکل (۱۹): نداشتن قلاب ۹۰ درجه.

- نداشتن قلاب ۹۰ درجه میلگردهای سراسری تیر داخل ستون‌های انتهایی (شکل‌های ۱۹ و ۲۰): در خصوص چشمه اتصال در ستون‌های پیرامونی ساختمان‌های بتنی مسئله نداشتن قلاب ۹۰ درجه میلگردهای سراسری تیر داخل ستون‌های انتهایی مشاهده می‌شود. عدم تأمین خم انتهایی لازم برای میلگردهای طولی تیرها باعث کاهش مقاومت خمشی در بر تکیه‌گاه‌ها می‌شود. همان‌طور که میدانیم بیشترین تلاش‌ها (لنگر خمشی و نیروی برشی) در بر تکیه‌گاه‌ها اتفاق افتاده و عدم تأمین طول مهاري با خم انتهایی، باعث عدم عملکرد مناسب میلگردهای طولی خمشی در تحمل لنگرهای وارده می‌شود. در نتیجه امکان خرابی در این ناحیه قبل از رسیدن به حداکثر مقاومت خمشی تیر وجود دارد. در خصوص این موضوع اشکالات اجرای زیادی به چشم می‌خورد (ACI CODE-318-19, 2022).

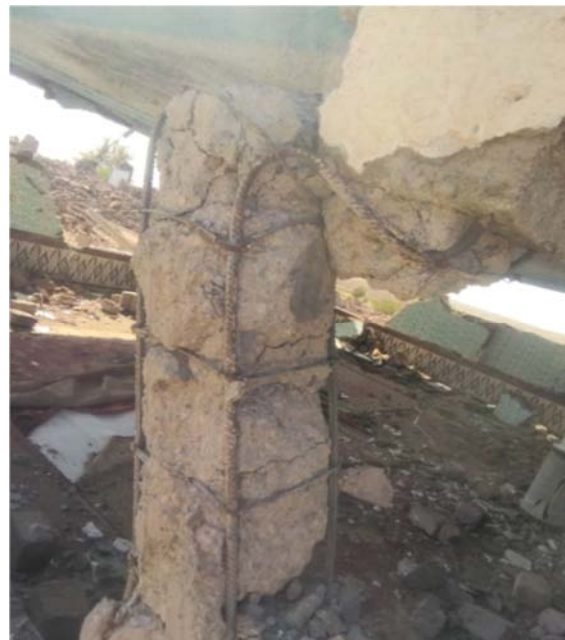
شکل (۱۸): عدم رعایت فاصله خاموت‌های در ستون در ساحه مورد مطالعه.

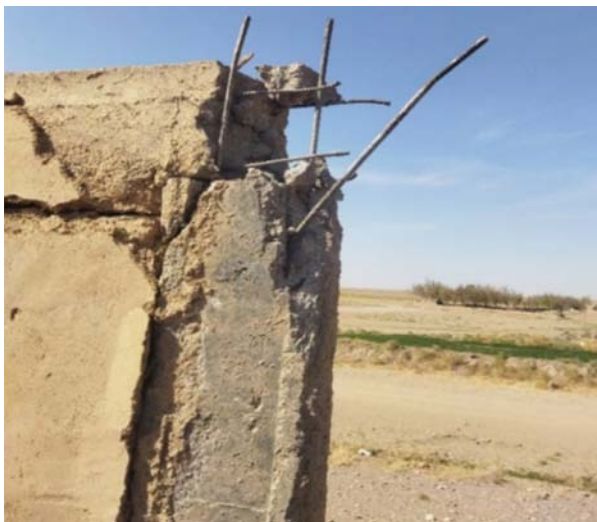
شکل (۲۰): نداشتن قلاب ۹۰ درجه میلگردهای تیر داخل ستون.

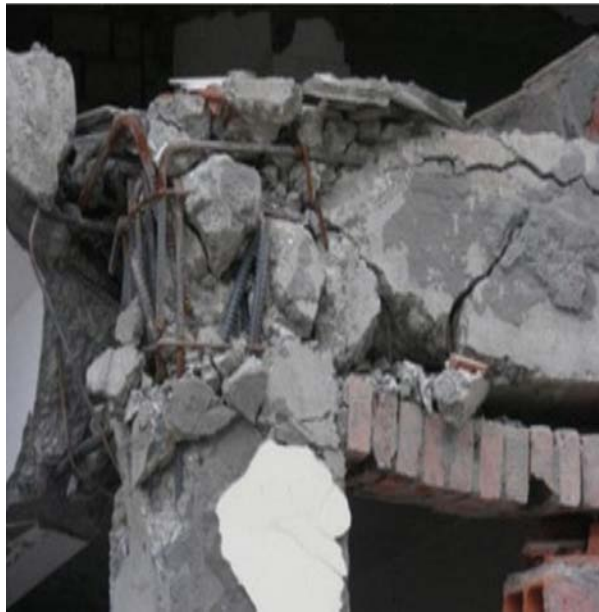
شکل (۲۳): شکست اتصال تیر - ستون به خاطر نبود خاموت‌ها در قسمت چشمه اتصال.

- شکست اتصال تیر - ستون در سازه بتنی به خاطر نبود خاموت (شکل‌های ۲۳ و ۲۴): در بررسی‌های صورت گرفته مشاهده می‌شود که به علت کمبود خاموت‌ها عرضی در چشمه اتصال شاهد شکست برشی و بیرون زدن قلاب انتهایی میلگردهای تیر هستیم.

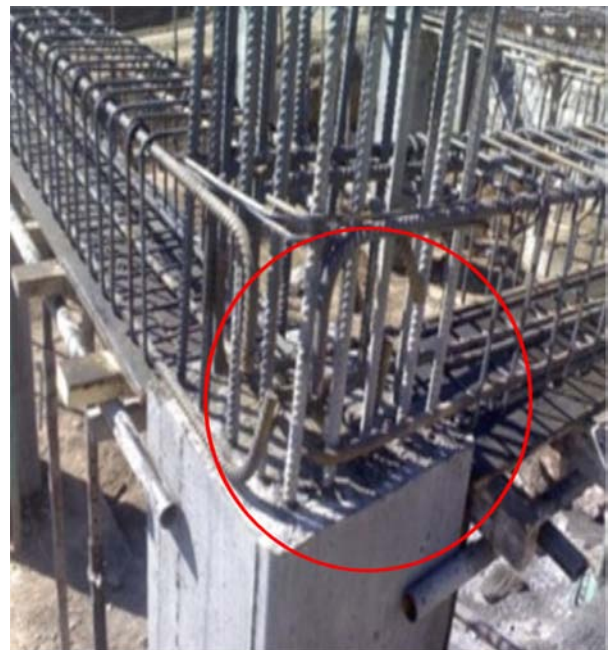
- رد کردن بعضی میلگردهای سراسری تیر خارج از میلگردهای ستون (شکل‌های ۲۱ و ۲۲): رد کردن میلگردهای سراسری تیرها خارج از میلگردهای ستون‌ها اشکال اجرایی متداولی است که در ساختمان‌های بتنی مشاهده شده است. در این حالت، این میلگردهای طولی که در خارج از هسته ستون بوده و تنها توسط بتن پوششی که هیچ‌گونه عملکرد سازه‌ای ندارد، مهار می‌شود. در صورت ریختن بتن پوششی حین وقوع زلزله، این میلگردها هیچ‌گونه عملکرد سازه‌ای نخواهند داشت و علاوه بر رفتار نامناسب تیر، نیروهای وارد بر تیر به خوبی

به ستون منتقل نخواهد شد که چنین اشکال اجرایی در سازه‌های بتنی به چشم می‌خورد (Iglesias, 1986).

شکل (۲۱): رد کردن میلگردهای سراسری تیر از میلگردهای ستون.

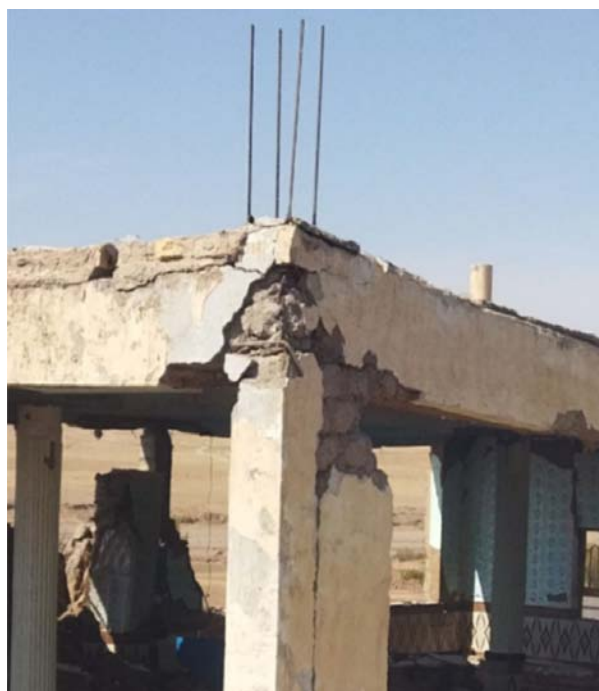
شکل (۲۴): نمونه از شکست فوق در ساختمان بتنی روستای کشکک.

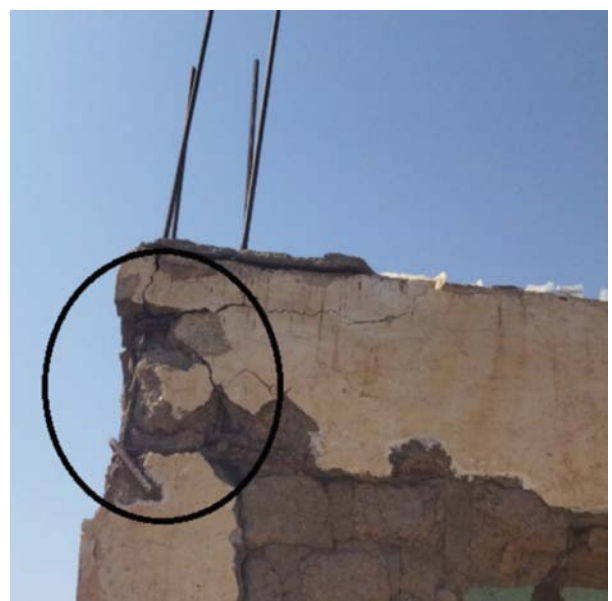
شکل (۲۲): رد کردن میلگردهای سراسری تیر از میلگردهای ستون.

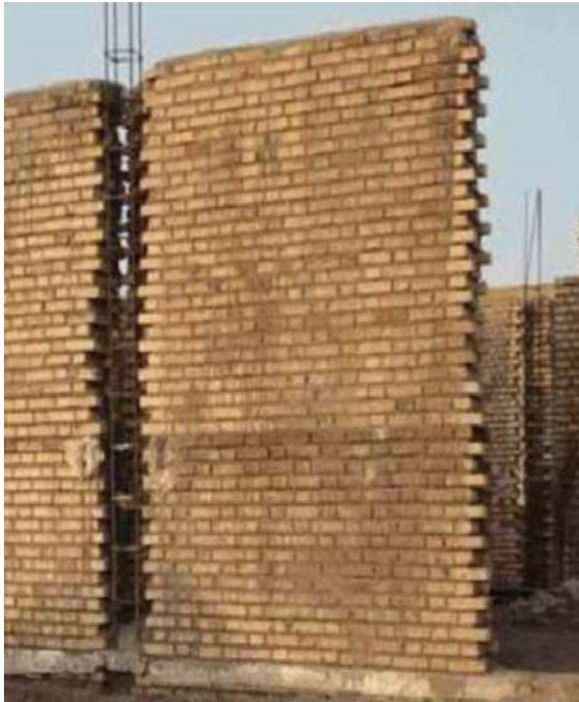
الف) فقدان کلاف قائم در دیوارهای طویل (شکل‌های ۲۵ و ۲۶).

شکل (۲۵): کلاف قائم در دیوارهای محوطه.

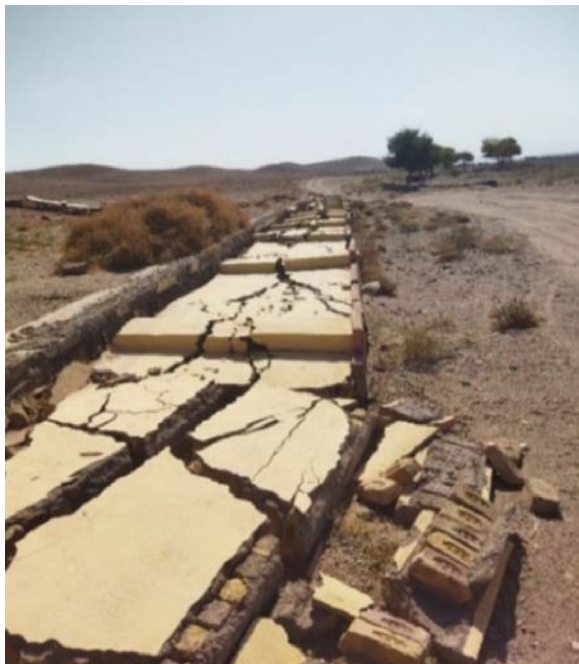
شکل (۲۶): تخریب دیوار محوطه به خاطر عدم کلاف‌بندی درست در امتداد دیوار.

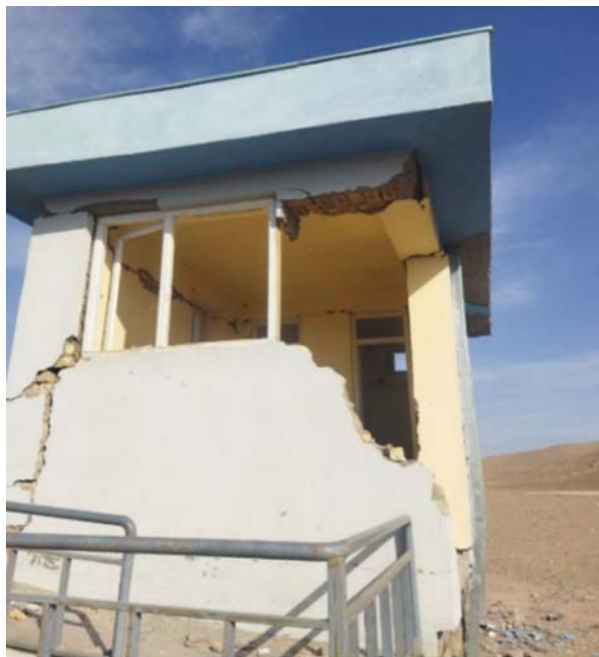
شکل (۲۹): تخریب دیوار از قسمت بازشو.

پ) ایجاد بازشوهای با ابعاد متفاوت در دیوارها (شکل‌های ۲۹ و ۳۰). به‌منظور مقاوم‌سازی دیوارهای دارای بازشو نخست باید به آیین‌نامه‌های طراحی بازشوها و مقاوم‌سازی فضای اطراف آنها مراجعه کرد. در دیوارهای بررسی شده متأسفانه عدم توجه به آیین‌نامه‌های طراحی، باعث شده است که بیشتر دیوارها از قسمت بازشوها آسیب ببینند.

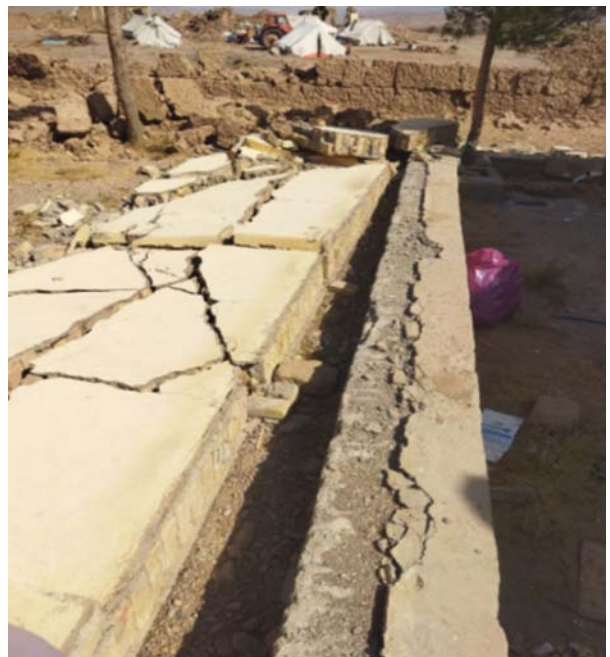
ب) عدم کلاف افقی دیوار با شناژ افقی (شکل‌های ۲۷ و ۲۸).

شکل (۲۷): عدم کلاف‌بندی دیوار با شناژ افقی.

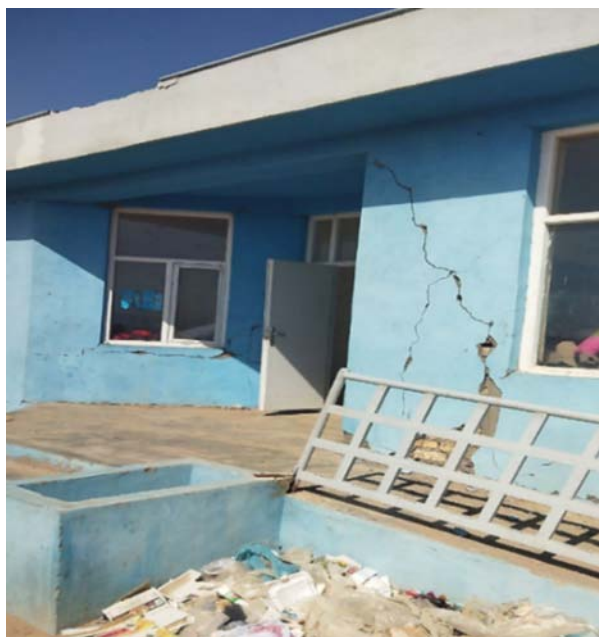
شکل (۳۰): آسیب دیوار از قسمت بازشو.

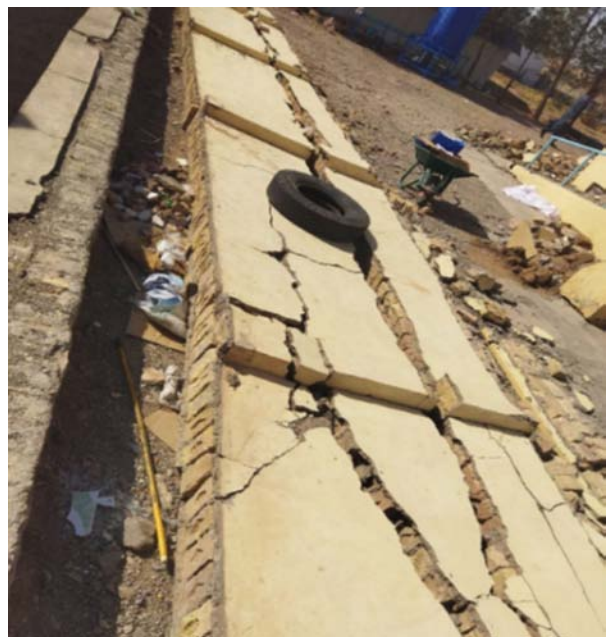
شکل (۲۸): عدم کلاف‌بندی دیوار با شناژ افقی.

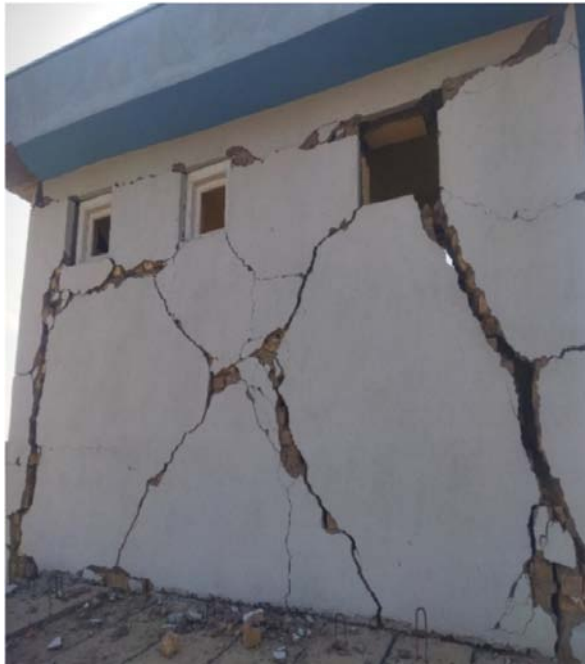
ت) فاصله ناکافی بین بازشوی در و پنجره (شکل‌های ۳۱ و ۳۲).
 ث) زیاد بودن عرض پنجره نسبت به ارتفاع (شکل‌های ۳۳ و ۳۴). علت دیگر آسیب در دیوارها زیاد بودن عرض پنجره‌ها نسبت به طول آنهاست. در شهر هرات نیز بیشتر دیوارها به خاطر عدم طراحی بازشوها آسیب دیده‌اند.

شکل (۳۳): شکست از قسمت بازشو.

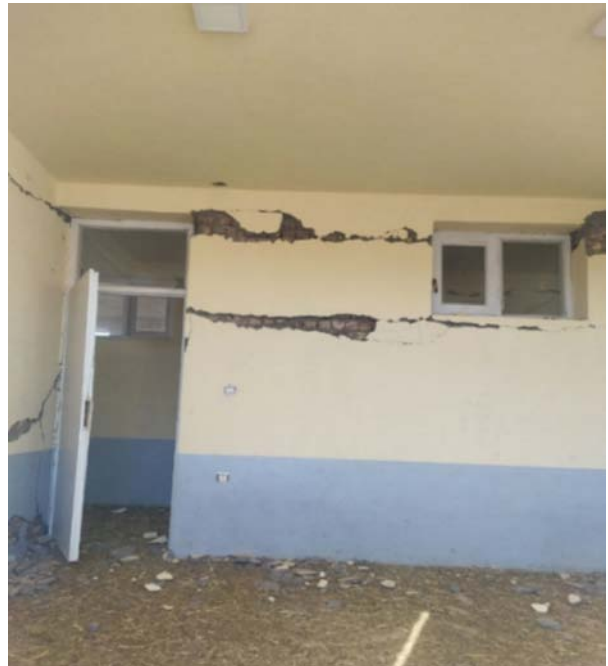
شکل (۳۱): فاصله ناکافی بین بازشو در و پنجره.

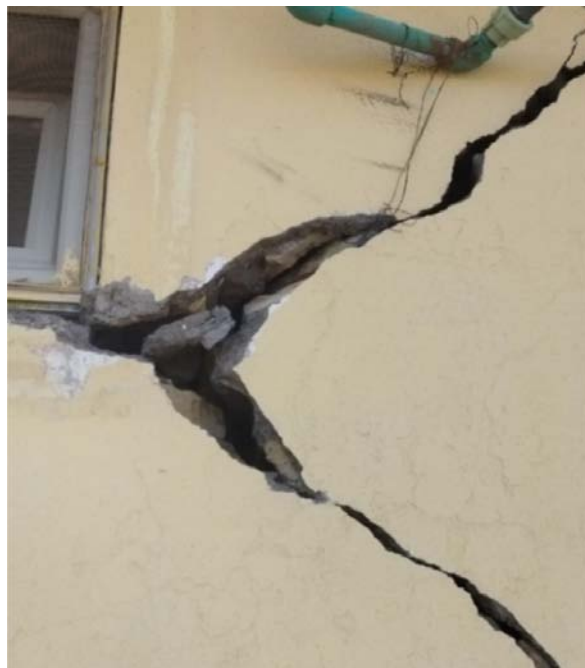
شکل (۳۴): شکست از قسمت بازشو.

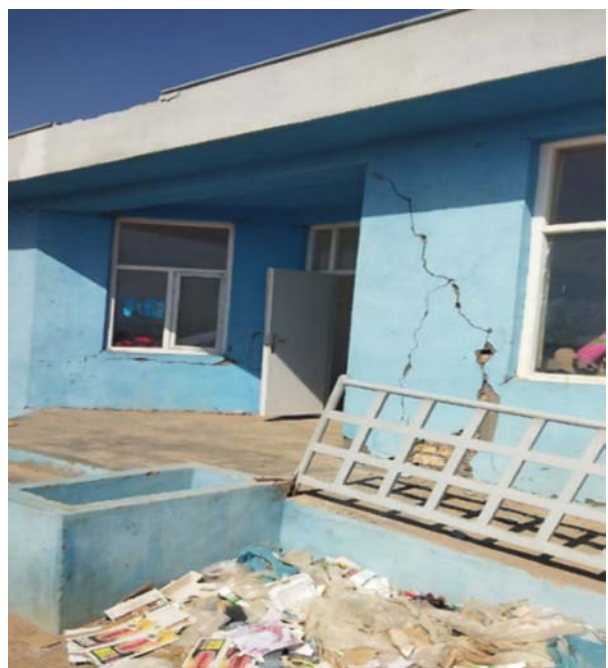
شکل (۳۲): عدم رعایت فاصله بازشو در و پنجره.

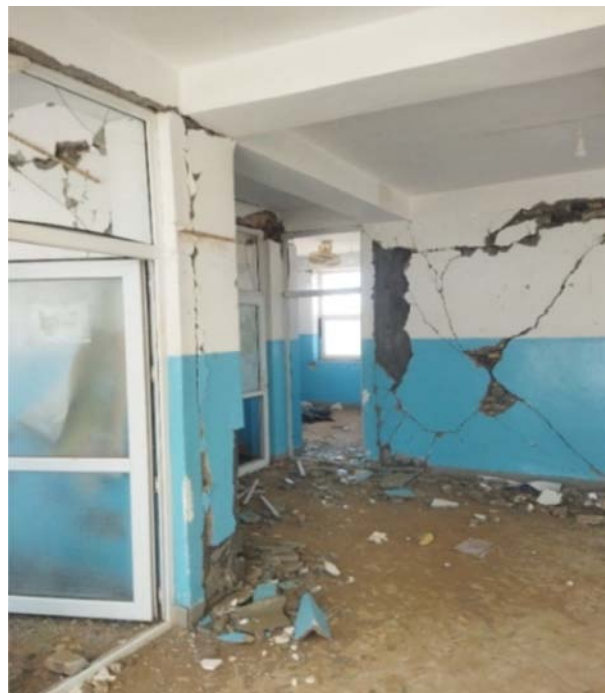
عدم اتصال و مهار مناسب دیوار به ستون و بادبند موجب استقلال دیوار از سایر عناصر ساختمان شده و با توجه به چگونگی حرکت مجموعه ساختمان، آسیب‌های وارده از بروز ترک‌های قطری در دیوارهای درون‌قابی تا تخریب و واژگونی کامل آن متفاوت است (شکل‌های ۳۵ و ۳۶).

شکل (۳۵): آسیب‌های وارده بر دیوارهای درون‌قابی سازه زلزله‌زده.

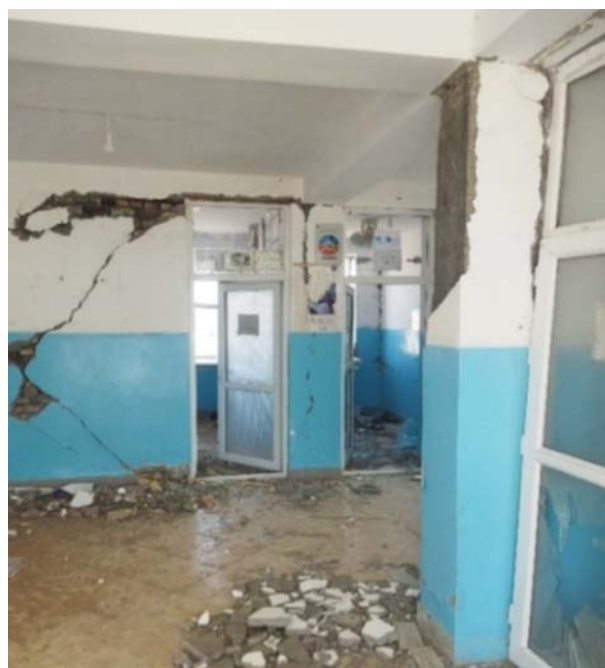
شکل (۳۶): آسیب‌های وارده بر دیوارهای درون‌قابی سازه زلزله‌زده.
