چکیده

ارزیابی آزمایشگاهی اتصال صلب فلنچی با مقطع کاهش یافته و فیوز قابل تعویض

Experimental Evaluation of Rigid Connection with Reduced Section and Replaceable Fuse

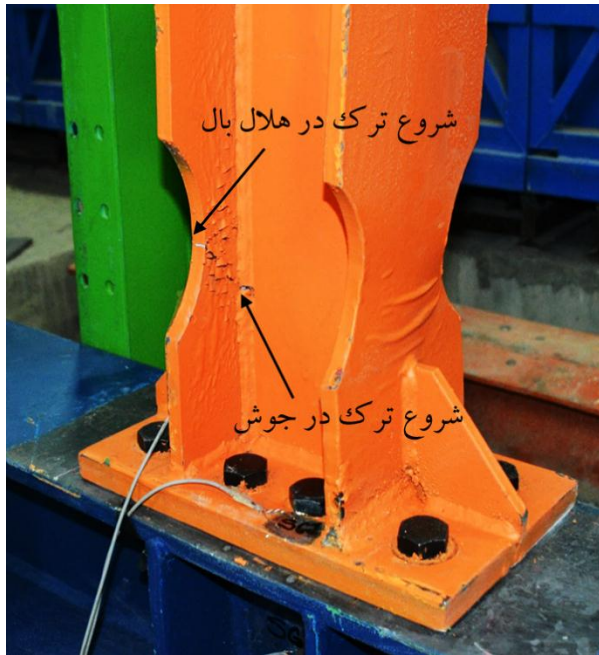
شکل (۷): الف) شروع ترک، ب) گسیختگی در بال و جان تیر.

ترک‌هایی در محل اتصال جان به بال و همچنین در وسط برش هلالی بال مشاهده شد (شکل ۷-الف). در دریفت ۰/۰۹ ترک در بال تیر به سرعت توسعه یافت و به جان تیر سرایت نمود و در ادامه، باعث افت شدید نمودار لنگر-دریفت و تخریب اتصال گردید (شکل ۷-ب). مقدار ماکزیمم لنگر اتصال ۱۹۰/۵۴ KN-m در دریفت ۰/۰۸ ثبت شد. عملکرد اتصال بسیار مناسب است و افت قابل توجهی تا لحظه آخر بارگذاری مشاهده نمی‌شود. تضعیف مقاومت در تیر، باعث حفظ اتصال شد و خسارت در ناحیه کاهش یافته متمرکز شد. شاید تنها نقطه ضعف اتصال را بتوان عدم امکان تعویض تیر پس از زلزله متوسط یا شدید دانست.

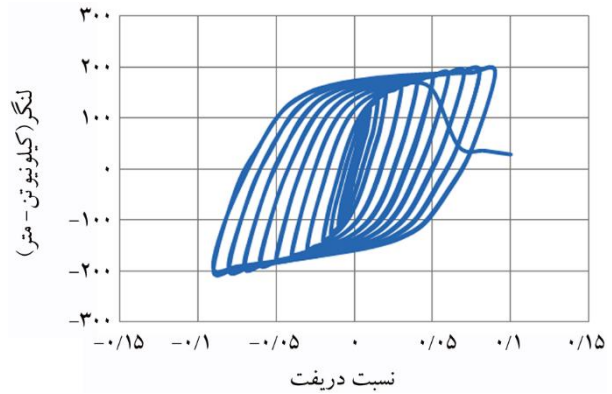
شکل (۶): نمودار لنگر-دریفت نمونه RBS.

نمودار لنگر-دریفت نمونه RBS در شکل (۶) آمده است. به علت عملکرد مناسب اتصال، تا قبل از دریفت ۰/۰۸ هیچ اتفاق خاصی برای مؤلفه‌های اتصال و تیر رخ نداد. در دریفت ۰/۰۸ کماتش موضعی بال در محل برش هلالی آغاز شد و

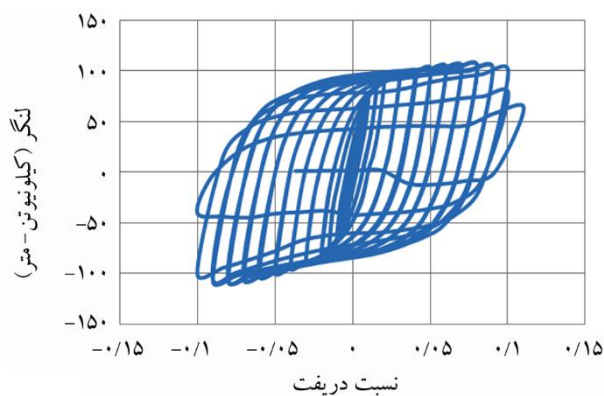
شکل (۱۰): نمودار لنگر-دریفت نمونه RWS-F.

همان‌طور که در شکل (۱۰) دیده می‌شود نمودار لنگر-دریفت نمونه RWS-F بسیار منظم است و دریفت بیشتری را نسبت به سایر نمونه‌ها تحمل کرده است. تا قبل از دریفت $0/08$ هیچ‌گونه خرابی در مؤلفه‌های اتصال و تیر رخ نداد. در چرخه دوم دریفت $0/08$ در محل اتصال جان به بال، در ناحیه کاهش یافته، ترک در جوش مشاهده شد و نمودار با افت بسیار جزئی مواجه شد (شکل ۱۱-الف). در ادامه روند بارگذاری، در دریفت $0/09$ در سمت مقابل ترک قبلی، جوش اتصال جان به بال ترک خورد و در چرخه دوم این دریفت، پارگی در جان آغاز شد و در عرض آن توسعه یافت (شکل ۱۱-ب). شکل (۱۱-ج) ترک در مرکز هلال بال را در چرخه اول از دریفت $0/10$ نشان می‌دهد. با ادامه بارگذاری در دریفت $0/11$ بال در وسط هلال، به‌طور کامل قطع شد و اتصال گسیخته شد (شکل ۱۱-د). لنگر ماکزیمم در اتصال $104/02$ KN-m و در دریفت $0/08$ ثبت شد. نه تنها این اتصال پس از زلزله قابل تعویض است بلکه ظرفیت دورانی اتصال نیز نسبت به بقیه نمونه‌ها بیشتر است. البته مقاومت اتصال نسبت به نمونه‌های دیگر کمتر است که در بخش بعدی به آن پرداخته خواهد شد.

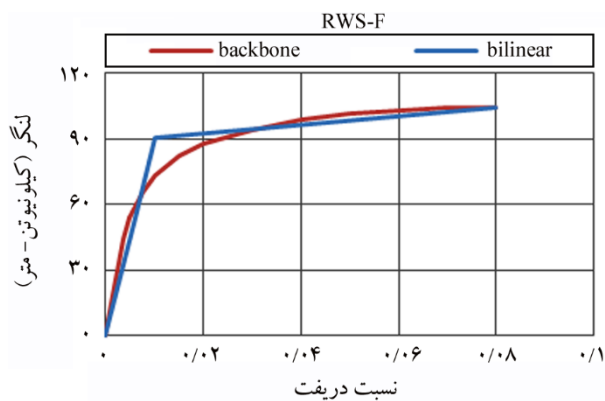
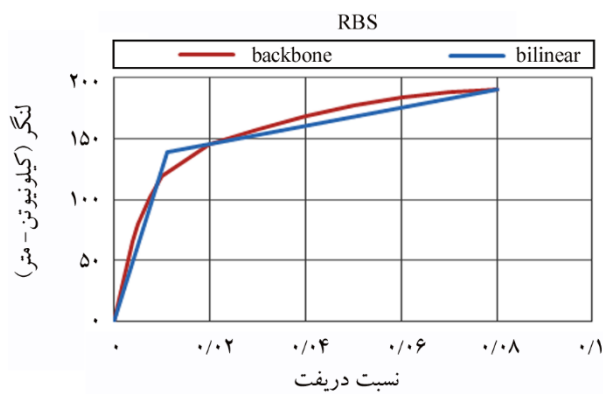
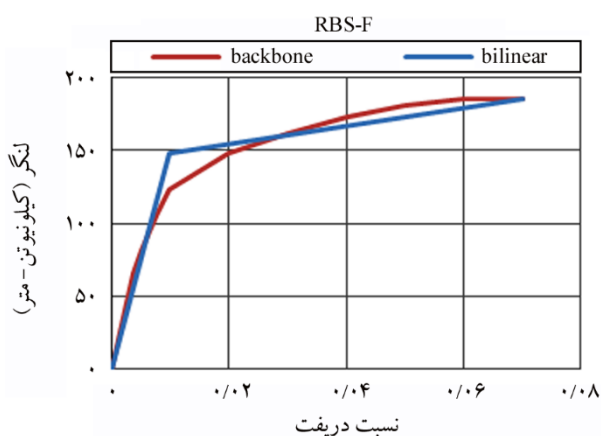
شکل (۱۲): نمودار backbone و دوخطی معادل در نمونه‌های الف (RBS)، ب (RWS-F) و ج (RBS-F).

برای هر سه نمونه آزمایشگاهی، نمودار backbone برای ناحیه مثبت منحنی هیستریزیس لنگر-دریفت ترسیم شد و منحنی دو خطی معادل، طبق معیارهای مطرح شده در FEMA بر آن برازش داده شد [۱۶]. نمودار backbone در جهت اطمینان، تا نقطه اوج منحنی هیستریزیس در نظر گرفته شد و از بخش کاهش آن، صرف نظر شد. همان‌طور که در شکل (۱۲) ملاحظه می‌شود، ترسیم نمودار دو خطی معادل باید طوری انجام شود که سطح زیر منحنی آن، با نمودار backbone برابر شود (انرژی معادل). با ترسیم نمودار دوخطی معادل پارامترهای لنگر تسلیم (M_y)، دریفت تسلیم (θ_y)، لنگر نهایی (M_u) و دریفت نهایی (θ_u) مشخص می‌شوند و می‌توان سختی مؤثر (K_e) و شکل‌پذیری (μ) را به صورت زیر محاسبه نمود:

$$\mu = \theta_u / \theta_y \quad (۴)$$

$$k_e = M_y / \theta_y \quad (۵)$$

مقاومت نهایی نمونه‌های RBS و RBS-F در یک حدود است. ولی مقاومت نهایی نمونه RWS-F نسبت به RBS-F بسیار کمتر است. دلیل اصلی آن را می‌توان هندسه نمونه RWS-F دانست. مورب بودن نیروهای کشش و فشار در بال‌ها، در ناحیه کاهش یافته باعث کاهش مقاومت نمونه شده است. البته همان‌طور که بیان شد بال نمونه RWS-F بر اساس نورد سرد ساخته شد و تنش پسماند زیادی در آن ایجاد شد (شکل ۱۳). تنش پسماند تأثیری در مقاومت خمشی تیر ندارد ولی ممکن است با تشدید اثر خستگی، باعث کاهش شکل‌پذیری آن شود.

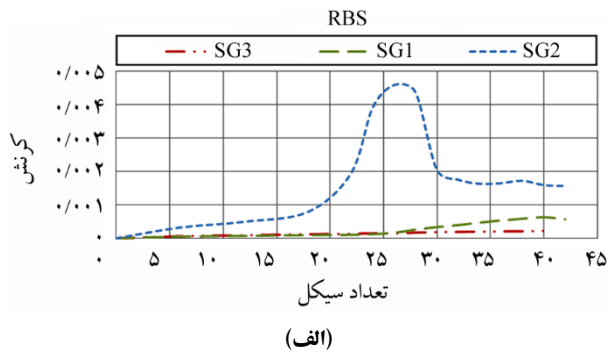
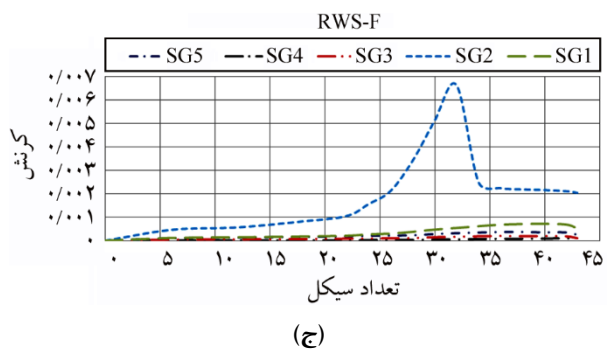
شکل (۱۵): نمودار تغییرات کرنش در نمونه الف- RBS - ب- RBS-F - ج- RWS-F.

کرنش در SG2 که در روی بال تیر قرار گرفته بیشترین مقدار، و کرنش در SG3 واقع در چشمه اتصال، کمترین مقدار را دارد. کرنش در نمونه RWS-F نسبت به نمونه RBS-F کمتر است.

شکل (۱۵) قدر مطلق حداکثر مقدار کرنش را در هر چرخه، در طول بارگذاری برای نمونه ها نشان می دهد. در تمامی نمونه ها

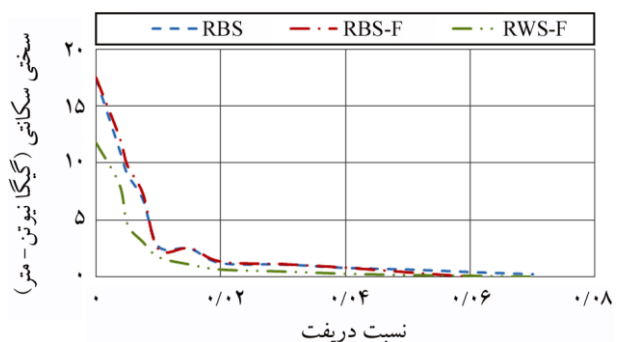
شکل (۱۴): تغییرات سختی سکانتی نمونه ها نسبت به دریفت.

نمونه RWS-F با فولاد مقاوم تر ساخته شود، نه تنها مقاومت نمونه افزایش چشمگیری دارد، بلکه می توان انتظار شکل پذیری بالاتری را نیز از آن داشت. سختی مؤثر نمونه RWS-F از بقیه نمونه ها کمتر است که می توان آن را به کاهش مقاومت نهایی نسبت داد. سختی مؤثر نمونه های RBS و RBS-F نیز با هم ۲۰ درصد اختلاف دارند. سختی مؤثر، شیب اولیه نمودار دو خطی معادل است؛ بنابراین فقط بیانگر سختی لحظه ای سازه نیست و به مقاومت نهایی نمونه ها، کیفیت کلی نمودار backbone و سطح زیر نمودار آن نیز بستگی دارد. سختی سکانتی سه نمونه بر اساس شیب لحظه ای نمودار backbone محاسبه و در شکل (۱۴) ارائه شده است. مشاهده می شود سختی سکانتی نمونه های RBS و RBS-F بسیار مشابهند، در حالی که سختی سکانتی نمونه RWS-F از آنها کمتر است.

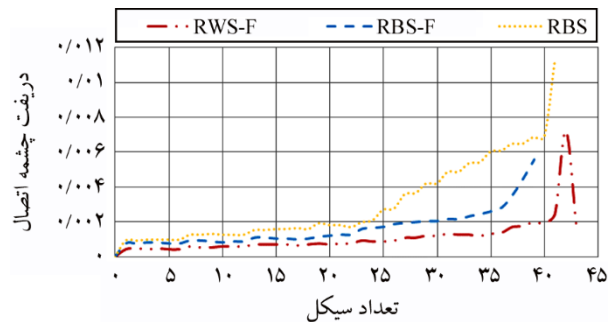
شکل (۱۶): مقایسه دوران چشمه اتصال در نمونه‌ها.

دوران چشمه اتصال را می توان بر اساس نتایج LPT3 و LPT4 محاسبه نمود. شکل (۱۶) حداکثر مقدار مطلق دوران را در چشمه اتصال، در طول بارگذاری در نمونه ها نشان می دهد. بیشترین دوران مربوط به نمونه RBS است. کمترین میزان دوران نیز مربوط به نمونه های RBS-F و RWS-F است که یکی از دلایل

آن را می‌توان استفاده از نشیمن اتصال، در بر ستون در این نمونه‌ها دانست. بنابراین این دو نمونه‌ی قابل تعویض، بیشترین محافظت را نیز از چشمه اتصال دارند.

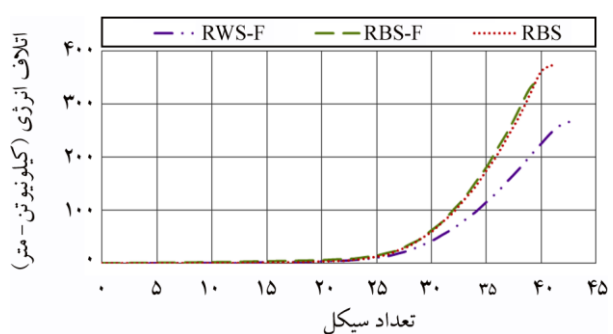
شکل (۱۷): نمودار اتلاف انرژی تجمعی در نمونه‌ها.

اتلاف انرژی یکی از خصوصیات مهم لرزه‌ای هر اتصال، تحت اثر بارهای رفت و برگشتی است که در هر چرخه، بر اساس سطح زیر نمودار لنگر-دریفت محاسبه می‌شود. شکل (۱۷) اتلاف انرژی تجمعی نمونه‌ها را نشان می‌دهد. بیشترین اتلاف انرژی مربوط به نمونه RBS و RBS-F است. تقریباً تفاوتی بین اتلاف انرژی دو نمونه مشاهده نمی‌شود. اتلاف انرژی در RWS-F به علت وجود تنش پسماند و کاهش مقاومت، از بقیه نمونه‌ها کمتر است.
