## تأثیر زلزله‌های پی‌درپی در ترتیب وقوع و محل تشکیل مفاصل پلاستیک ساختمان‌های بتن‌آرمه

## The Effect of Mainshock-Aftershock Seismic Sequences on the Occurrence Order and Position of Plastic Hinges

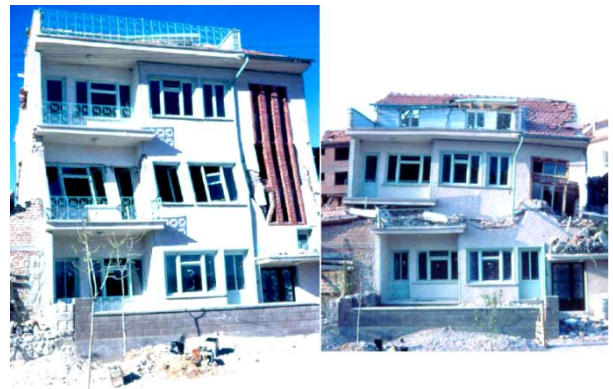
شکل (۱): ساختمان آسیب‌دیده بعد از لرزش اصلی زلزله گدیز در سال ۱۹۷۰ (عکس سمت چپ)، همان ساختمان پس از یک پس‌لرزه کوچک‌تر (عکس سمت راست) [۵].

آنچه مشخص است پس‌لرزه‌ها می‌توانند سبب وارد آوردن خسارات قابل توجه به سازه‌هایی شوند که تحت تأثیر زمین‌لرزه‌های اصلی دچار آسیب شده‌اند. به عبارتی، در هنگام وقوع پس‌لرزه با سازه‌هایی مواجه هستیم که قبلاً تحت اثر یک زمین‌لرزه آسیب دیده‌اند و هنوز تعمیر نشده‌اند که ممکن است بعد از وقوع پس‌لرزه به واسطه سطوح خسارات بالا یا منهدم شوند و یا غیرقابل بهسازی و ترمیم باشند (شکل ۱).

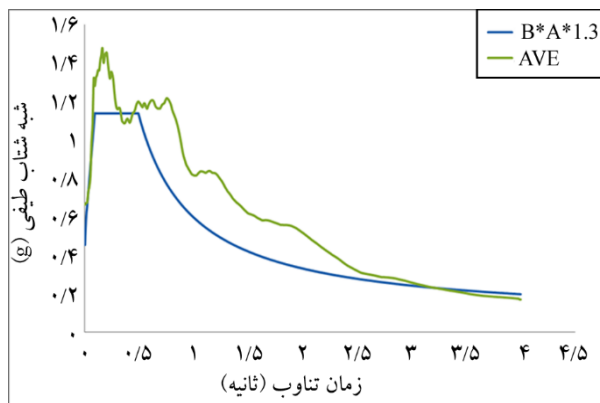
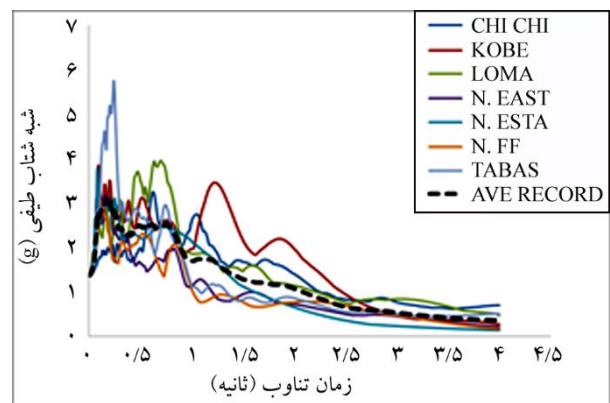
شکل (۴): (الف) طیف شبه شتاب رکوردهای انتخابی، (ب) طیف طرح استاندارد ۲۸۰۰ به همراه متوسط طیف شبه شتاب رکوردهای مقیاس شده.

مناسب سازه و سایت مورد نظر و همچنین نحوه مقیاس کردن این نگاشت‌ها می‌باشد. طی بررسی‌های صورت گرفته بر روی شتاب‌نگاشت‌ها مشاهده شده که وجود مقادیر بالای PGA، PGV و PGD نسبت به PGV/PGA باعث بروز خسارات بالا در سازه‌ها می‌شود [۳۴]. لذا در این مقاله با در نظر گرفتن توصیه‌های استاندارد ۲۸۰۰ در انتخاب شتاب‌نگاشت‌ها، هفت رکورد بر اساس شرایط ساختگاه و موقعیت مدل‌های مورد بررسی انتخاب شدند که اطلاعات مربوط به آنها و همچنین طیف شبه شتاب مربوطه به ترتیب در جدول (۳) و شکل (۴) آورده شده است. این رکوردها در محدوده بزرگای گشتاوری ۵/۵ الی ۷/۵ انتخاب شدند و فاصله‌ای بین ۵ الی ۲۰ کیلومتر نسبت به گسل مسبب داشتند.

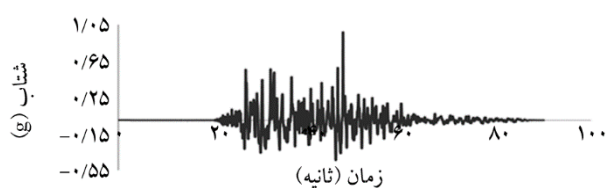
شکل (۵): نمودار تاریخیچه زمانی شتاب مربوط به زلزله چی چی تایوان در دو حالت (الف) رکورد منفرد و (ب) رکورد دارای پس‌لرزه.

از آنجایی که انتخاب نگاهت‌های پس‌لرزه همچون لرزش اصلی در انجام تحلیل‌های دینامیکی غیرخطی دارای اهمیت می‌باشد، دو روش در انتخاب این نگاهت‌ها وجود دارد. اولین روش استفاده از رکورد پس‌لرزه‌های ثبت‌شده در همان ایستگاه‌های ثبت لرزش اصلی است. با این وجود، رکوردهای واقعی پس‌لرزه همیشه در دسترس نمی‌باشند. از این‌رو، روش دوم جهت حصول پس‌لرزه‌ها، مقیاس نمودن رکوردهای لرزش اصلی به کمک ضرایب مقیاس است [۳۵]. با توجه به بررسی‌های صورت گرفته بر روی هزاران رکورد دارای پس‌لرزه مشاهده شده تقریباً تمامی پس‌لرزه‌ها دارای بزرگای گشتاوری کمتر از ۶/۵ بوده‌اند و حداقل گام زمانی بین لرزش اصلی و پس‌لرزه سه برابر زمان وقوع لرزش اصلی بوده است [۳۶]. لذا در این مقاله رکوردهای پس‌لرزه‌های انتخابی از همان رکوردهای لرزش اصلی انتخاب شده‌اند که به کمک ضرایب مقیاس دارای بزرگای گشتاوری ۶/۴ می‌باشند. به‌عنوان نمونه در شکل (۵) نمودار تاریخیچه زمانی شتاب مربوط به زلزله چی چی تایوان در دو حالت رکورد منفرد و رکورد دارای پس‌لرزه آورده شده است.

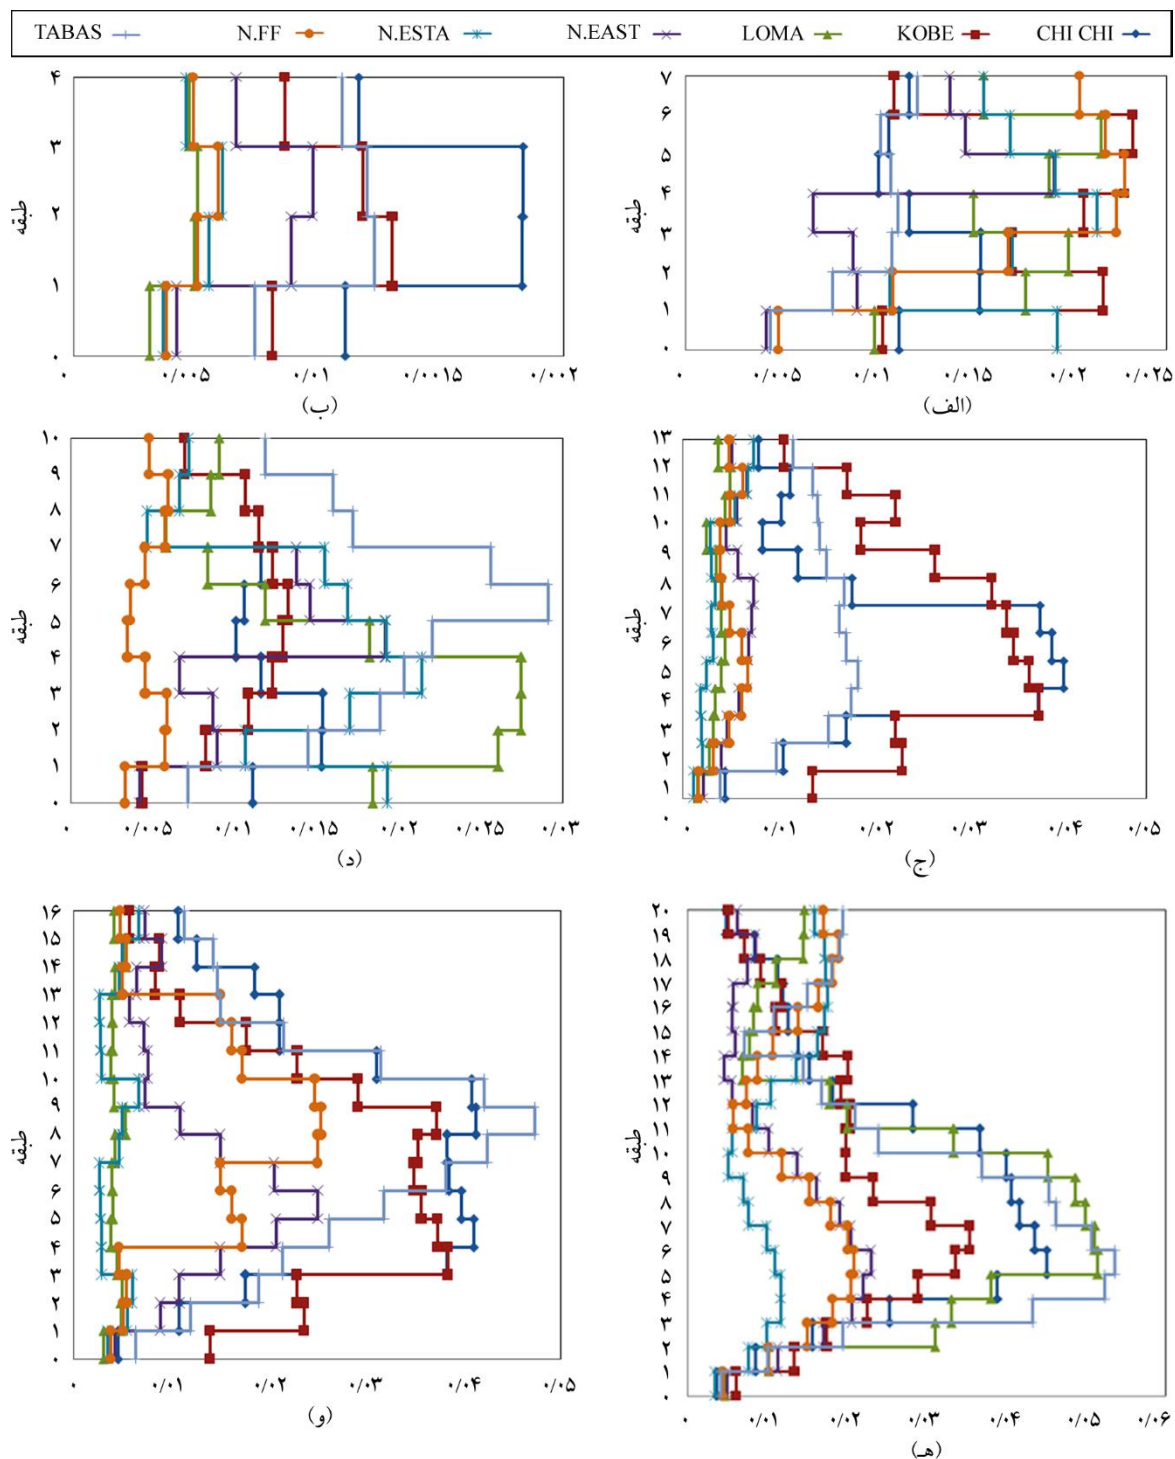
شکل (۱۱): مقادیر نسبت تغییر مکان نسبی تحت اثر لرزه اصلی و پس‌لرزه ساختمان (الف) طبقه ۴، (ب) طبقه ۷، (ج) طبقه ۱۰، (د) طبقه ۱۳، (ه) طبقه ۱۶، (و) طبقه ۲۰.

تحت زلزله Northridge FF، در طبقه دوم نسبت دررفت  $3/67$  برابر زلزله منفرد شده است. تحت زلزله Chi Chi، در طبقه دوم نسبت دررفت  $2/41$  برابر زلزله منفرد شده و تحت زلزله Kobe، در طبقه چهارم نسبت دررفت  $2/9$  برابر زلزله منفرد شده است.

به ترتیب در شکل‌های (۱۰) و (۱۱) آورده شده است. با توجه به نتایج ارائه شده در شکل‌های (۱۰) و (۱۱) مشاهده می‌شود که در هنگام پس‌لرزه تغییر مکان بیشتری به سازه اعمال شده و نسبت تغییر شکل نسبی افزایش می‌یابد. با توجه به شکل‌های (۱۰-ب) و (۱۱-ب)،

۳- نسبت تغییر مکان نسبی برای زمین‌لرزه‌های پی‌درپی دارای مقادیر بیشتری نسبت به لرزش تنها می‌باشد. این مقدار در زلزله با پس‌لرزه در ساختمان ۷ طبقه، در طبقه دوم ۸/۶۶ برابر شده است، در ساختمان ۱۰ طبقه، در طبقه دوم این مقدار ۹/۴۱ برابر شده، در ساختمان ۱۳ طبقه، در طبقه ششم این مقدار ۴/۲۲ برابر، در ساختمان ۱۶ طبقه، در طبقه شانزدهم این مقدار ۴/۵۵ برابر و در ساختمان ۲۰ طبقه این مقدار در طبقه نهم ۳/۸۷ برابر زلزله منفرد شده است.
