## ارزیابی آزمایشگاهی عملکرد سیستم‌های مقاوم‌سازی موقت ستون‌های بتن آرمه آسیب‌دیده پس از زلزله

## Experimental Evaluation of the Performance of Temporary Strengthening Systems for Earthquake-Damaged Reinforced Concrete Columns

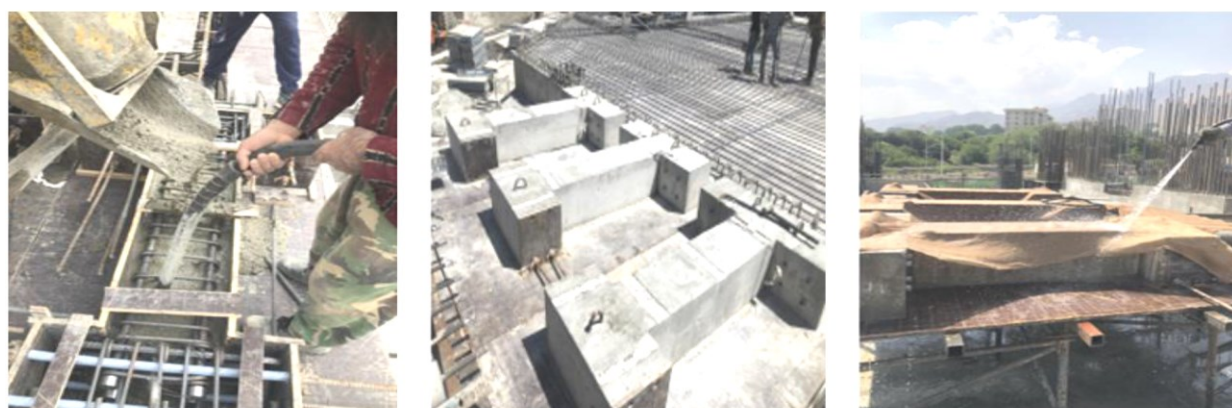
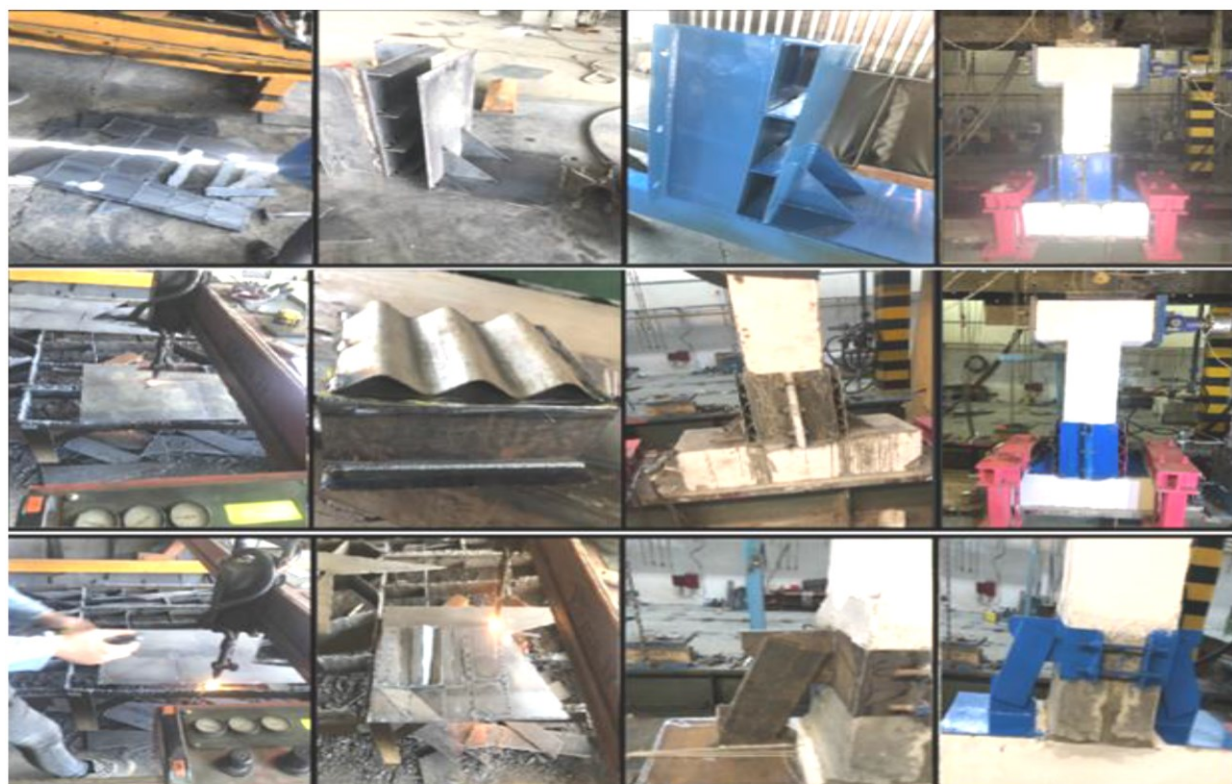
شکل (۳): مراحل ساخت نمونه‌ها و روش‌های مقاوم‌سازی موقت دو بخشی پیش‌ساخته.

در شکل (۳) مشاهده می‌شود، ابتدا قفسه‌های آرماتورگذاری در قالب مستقر شدند و پس از اطمینان از هم‌محوری و سختی کافی، گچ‌های کرنش بر روی میلگردهای انتخابی نصب شد.

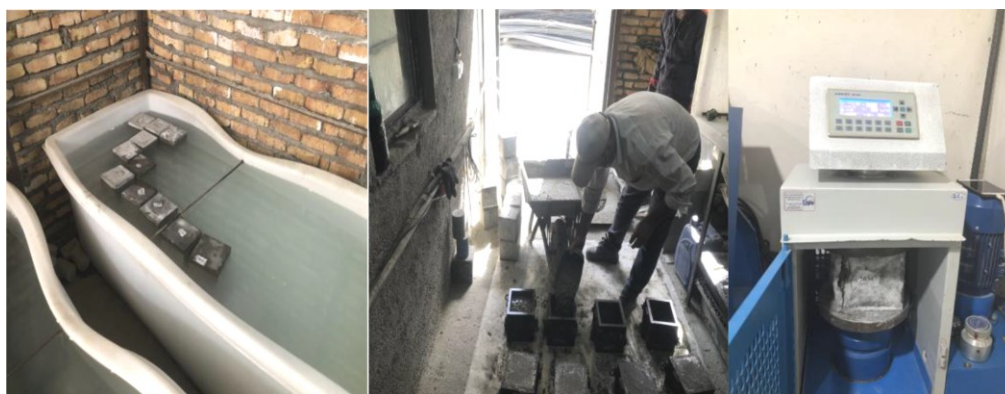
شکل (۶): آماده‌سازی نمونه‌های بتنی و آزمایش فشاری و کششی.

فضای بین ستون و ژاکت فولادی، نمونه‌های مکعبی مطابق استانداردهای رایج ساخته و پس از عمل‌آوری ۲۸ روزه مورد آزمایش قرار گرفتند (شکل ۶). در این آزمایش، نیروی فشاری یکنواخت توسط دستگاه بر نمونه اعمال شده و مقاومت فشاری در لحظه شکست ثبت شد. این آزمایش علاوه بر تعیین مقاومت نهایی، امکان استخراج بخشی از پارامترهای منحنی تنش‌کشش و بررسی رفتار مصالح در محدوده ترد را نیز فراهم ساخت. نتایج مقاومت فشاری بتن در جدول (۵) و نتایج مربوط به گروت در جدول (۶) ارائه شده‌اند. این داده‌ها برای تحلیل اثر محصورشدگی، مقایسه عملکرد ستون‌های شاهد و تقویت‌شده و بررسی تغییرات سختی در چرخه‌های رفت‌و برگشتی مورد استفاده قرار می‌گیرند.
